| Serial No. | RT-2419 1096010-1035 | Contact person | YUYI |
| Customer | | Product | RT overhaul |
| Test Date | 2020/12/21 | Serial Number | RT-2419 1096010-1035 |

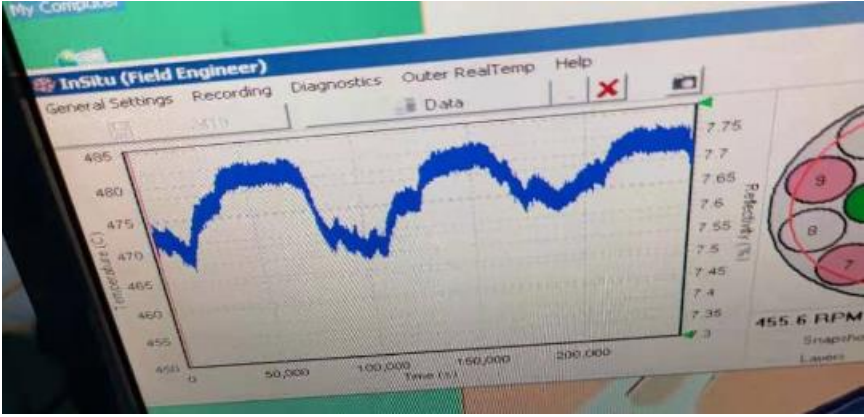
| 項目Items | 內容Content |
|---|---|
| 主功能檢查 Main function check | <p>上線檢測</p> <p>1) RT連接電腦，軟件顯示連接正常，指示燈正常綠燈；</p> <p>2) H gain, L gain正常，無LED power control error；</p> <p>3) 校準background reflectivity, background emissions, 反射率未發現明顯波動；</p> <p>4) 經連續48小時長時間運行測試，反射率有明顯波動；</p> <p>Online detection</p> <p>1) RT is connected to the computer, the software shows that the connection is normal, and the indicator light is normal and green;</p> <p>2) H gain, L gain are normal, no LED power control error;</p> <p>3) Calibrate background reflectivity, background emissions, and no obvious fluctuations in reflectivity are found;</p> <p>4) After 48 hours of continuous running test, the reflectance fluctuates obviously;</p> |

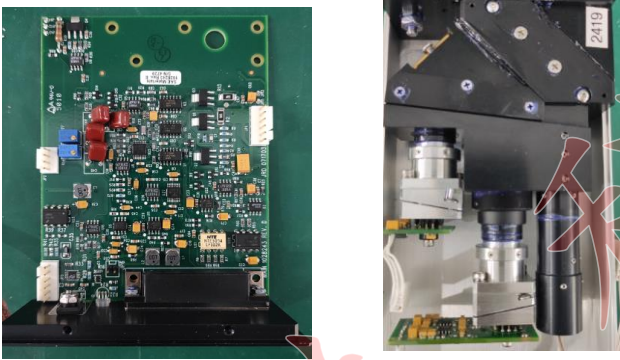
| 項目Items | 內容Content |
|---|---|
| 檢驗結果 Check report | <p>反射率跑偏，初步分析可能為RT主板信號處理晶片或探頭光路部分故障</p> <p>Reflectance deviation, preliminary analysis may be a partial failure of the RT motherboard signal processing chip or probe optical path</p> |

| 項目Items | 內容Content |
|---|---|
| 維修內容 Repair content | <p>1) 檢查主板信號處理晶片故障，更換不良晶片；</p> <p>2) 檢查探頭及電路參數校正</p> <p>1) Check the motherboard signal processing chip failure, replace the bad chip;</p> <p>2) Check the probe and circuit parameter correction</p> |

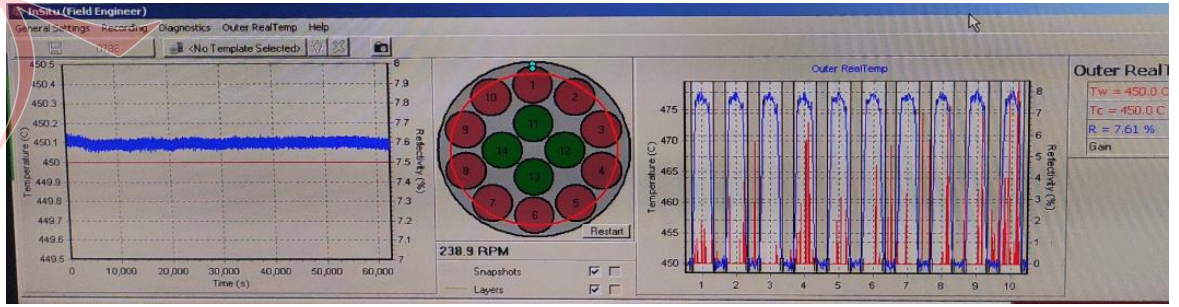
Test after repair

- 1) RT連接電腦測試，軟件顯示連接正常，指示燈綠燈正常；
- 2) H gain, L gain正常，無LED power control error；
- 3) 校準background reflectivity, background emissions, 反射率未發現明顯波動；
- 4) 經連續48小時長時間運行測試，反射率沒有明顯波動；
