Serial No.	DRT-A626/1096010-1022	Contact Person	YUYI
------------	-----------------------	----------------	------

Customer		Product	DRT overhaul
檢測日期		Maker/model	DRT-A626
		Serial Number	1096010-1022

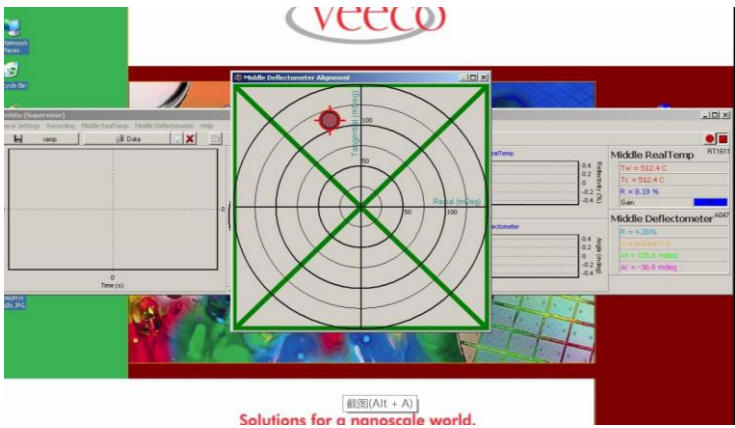
維修後檢驗	<p>1.組裝上電測試，連接在測試電腦上DRT雷達可以打開，圖像如下</p>

<p>2.裝在機台測試DRT雷達圖可以打開，也有迴曲率</p>
